# **COMISSÃO DE INQUÉRITO AO ACIDENTE DA BARRAGEM DE MASSINGIR**

## **RELATÓRIO**

**MAPUTO, 16 DE JUNHO DE 2008**

# RELATÓRIO DO INQUÉRITO AO ACIDENTE DA BARRAGEM DE MASSINGIR

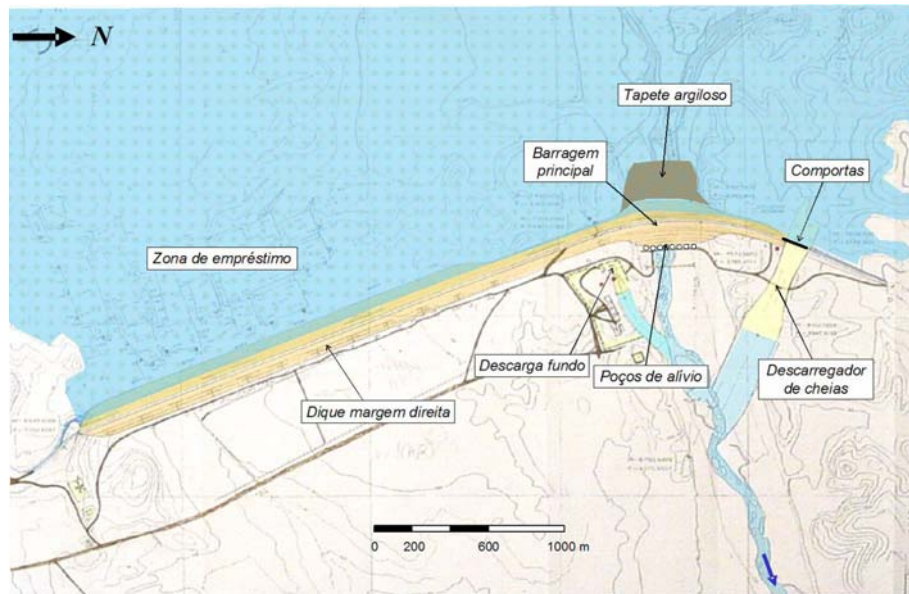
No esquema acima, está representada a planta da barragem de Massingir, vendo-se a localização das descargas de fundo, onde se deu o acidente, do descarregador de cheias e do dique da margem direita.

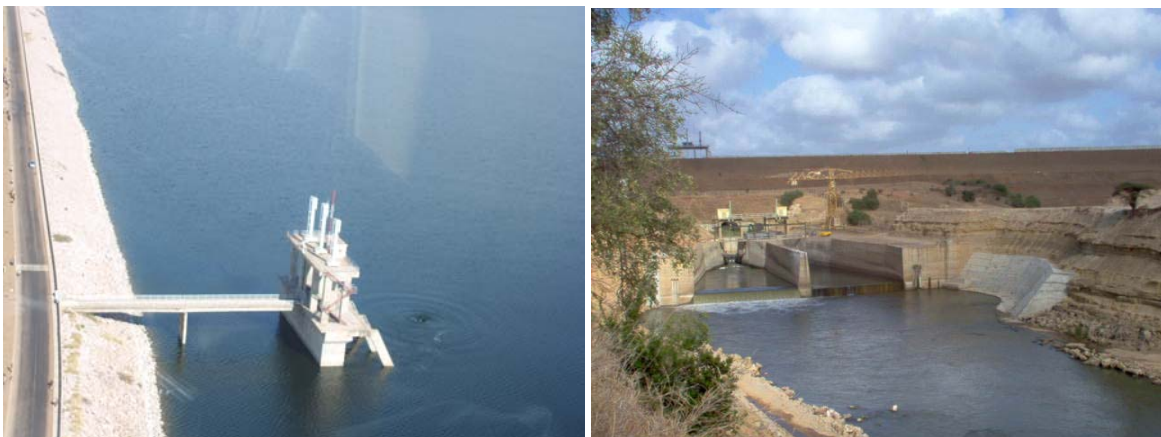
A foto da esquerda mostra a torre de comando da tomada de água, com os servomotores que controlam a abertura e fecho das comportas encaixadas nas descargas de fundo e do circuito

hidráulico para a central hidroeléctrica. A foto da direita apresenta uma vista de jusante das descargas de fundo, vendo-se a grua que viria a tombar durante o acidente. As duas fotos de baixo mostram o descarregador de cheias em funcionamento e uma vista da parte central da barragem a partir da torre da tomada de água.

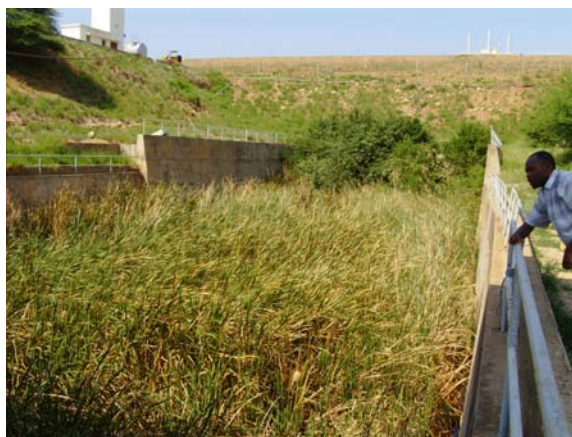
A parte superior da estrutura de betão armado das descargas de fundo, entre o fim do aterro e as casas de comando das comportas de sector, formava uma “piscina”. Durante todo o período da reabilitação e posterior, essa área não foi limpa, estando cheia de capim alto e até com duas árvores a crescer. Isto impedia que visualmente se detectasse o surgimento de quaisquer problemas na estrutura do betão armado. Foi exactamente nesta área que se deu o acidente.

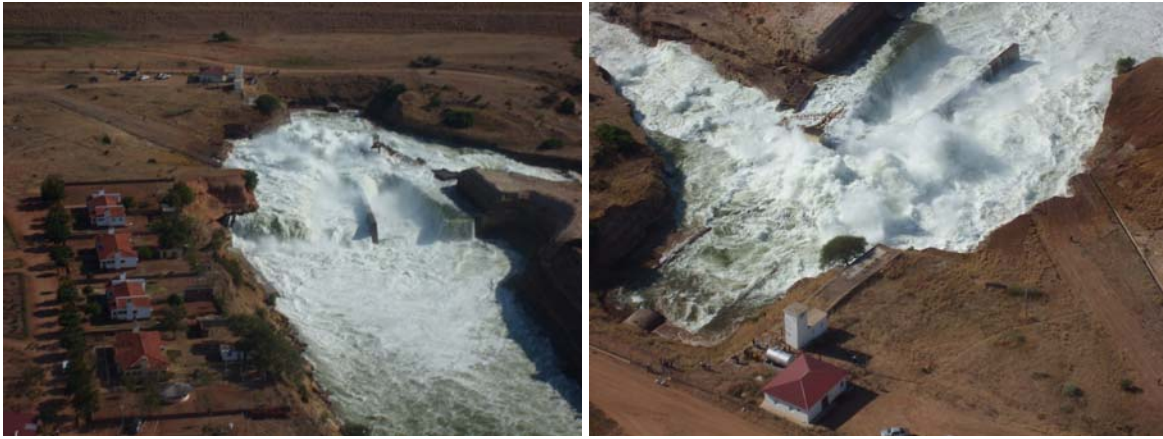
Na foto à esquerda, a vista é de jusante; na foto da direita, a vista é de montante.

O caudal libertado deverá ter sido superior a  $1000 \text{ m}^3/\text{s}$ , tendo-se perdido cerca de 300 milhões de  $\text{m}^3$  de água da albufeira durante dois dias, até à interrupção do escoamento com o fecho das comportas enscadeadas de montante.

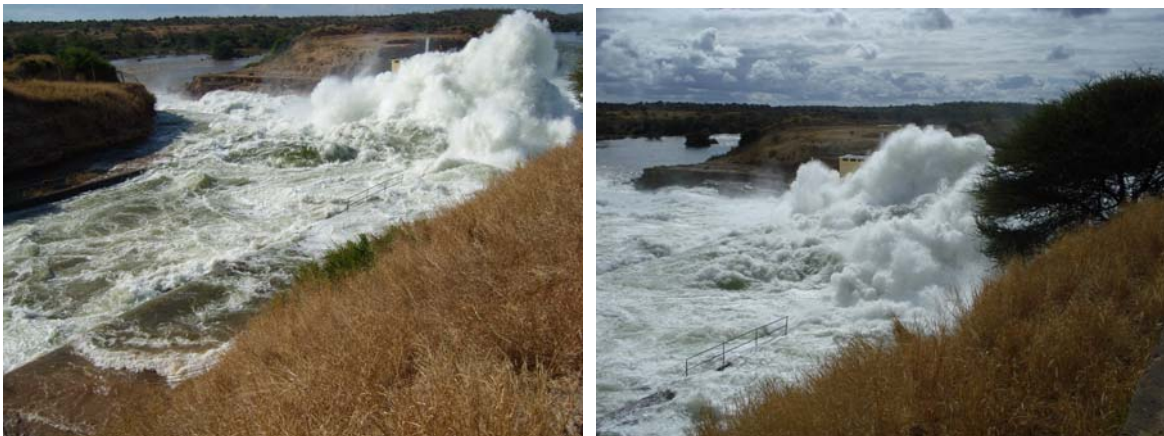
As fotos acima ilustram bem a violência da água na saída através da rotura na parte superior das descargas de fundo.

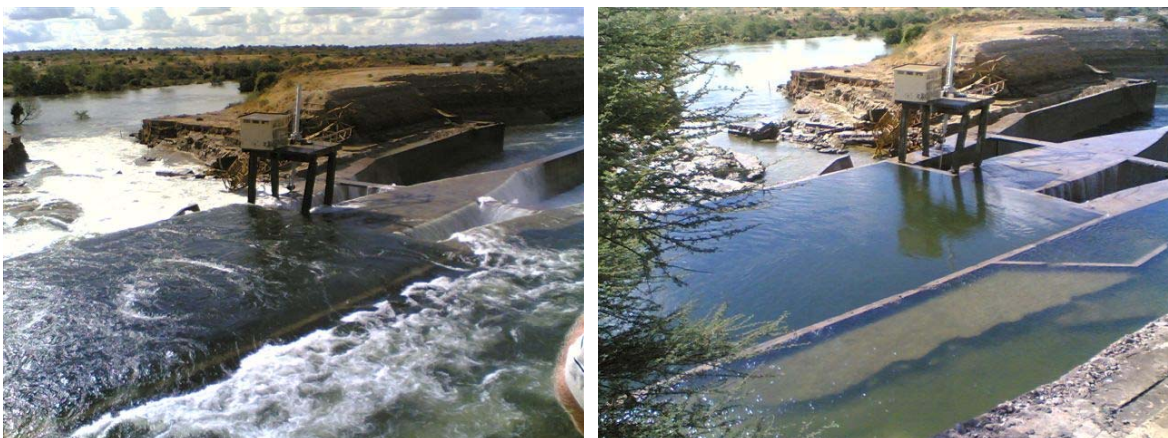
A partir dessa altura, com o nível da água a baixar na zona do acidente, foi possível fazer uma primeira ideia dos estragos causados. A maior destruição ocorre na zona entre a junta 14A, mais próxima da blindagem das condutas antes das comportas de sector, e a junta 14, sendo maior na conduta direita do que na esquerda. Os estragos entre as juntas 14 e 13, mais a montante, são de menor dimensão. Os maiores danos são na parte superior das condutas, como consequência da pressão da água de baixo para cima.

A casa de comando da comporta de sector direita desapareceu completamente. A da comporta esquerda, apesar de ter os pilares muito danificados, permaneceu graças ao escoramento prestado pela queda de uma grua que lá se encontrava (ver fotos acima). O servomotor parece claramente danificado.

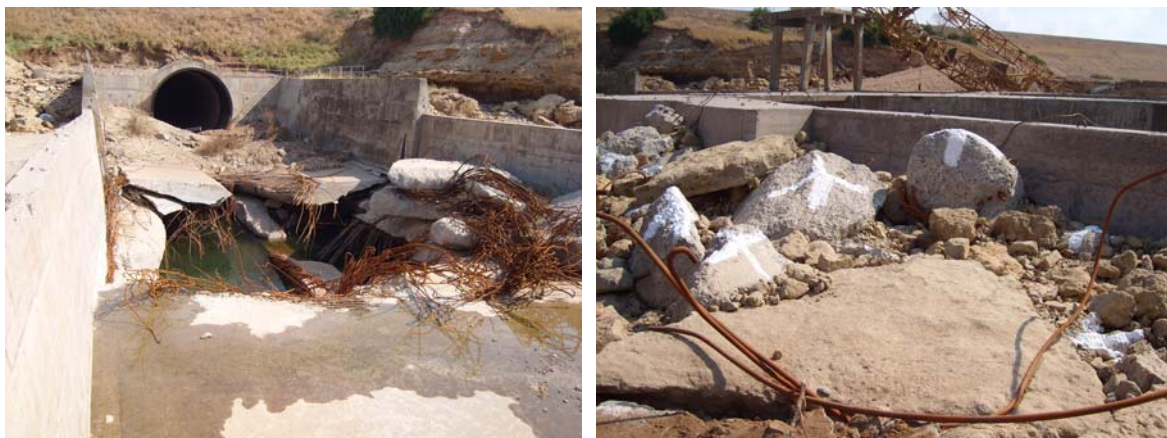
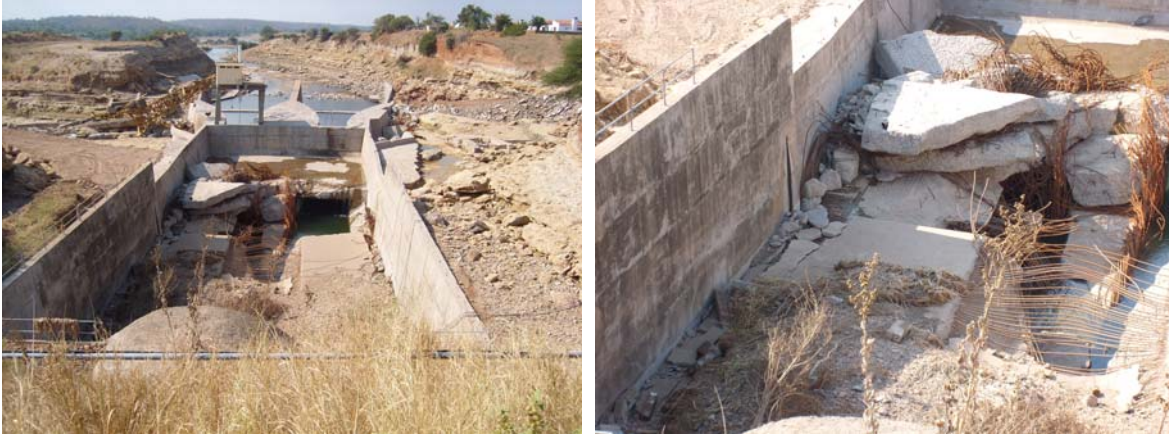
As comportas de sector mantiveram-se fechadas e ainda não é possível avaliar se sofreram algum dano. As estruturas de dissipação de energia não parecem ter sofrido danos. Alguns elementos das comportas ensecadeiras de jusante foram arrastados para o rio mais a jusante.

Houve grandes erosões nas encostas e aterros laterais às descargas de fundo. As encostas a jusante das descargas de fundo não parecem ter sofrido danos significativos.

As duas fotos de cima são vistas de jusante, vendo-se na da direita blocos de betão atirados para fora das descargas de fundo. As duas fotos de baixo são vistas de montante, vendo-se na da direita enormes placas de betão, com espessuras superiores a 1 m, da conduta direita atiradas para cima da conduta esquerda.
