# **COMISSÃO DE INQUÉRITO AO ACIDENTE DA BARRAGEM DE MASSINGIR**

## **RELATÓRIO**

**MAPUTO, 16 DE JUNHO DE 2008**

# RELATÓRIO DO INQUÉRITO AO ACIDENTE DA BARRAGEM DE MASSINGIR

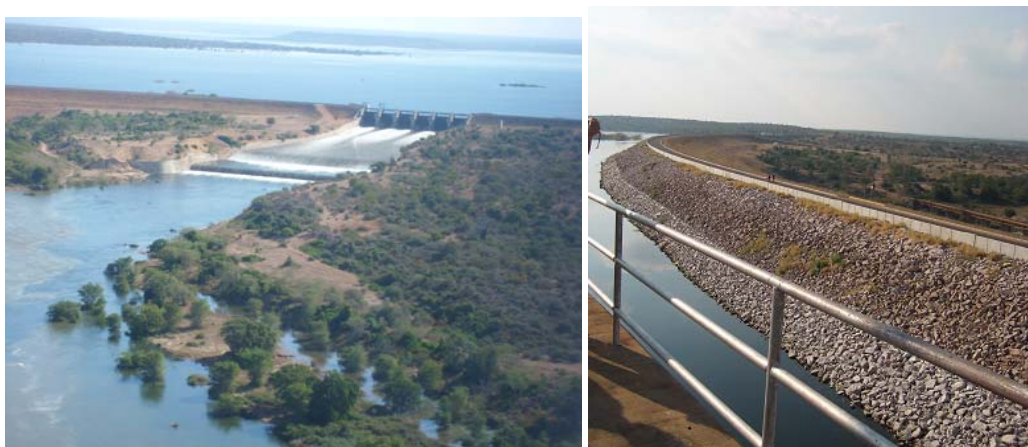
A foto da esquerda mostra a torre de comando da tomada de água, com os servomotores que controlam a abertura e fecho das comportas encaixadas nas descargas de fundo e do circuito

hidráulico para a central hidroeléctrica. A foto da direita apresenta uma vista de jusante das descargas de fundo, vendo-se a grua que viria a tombar durante o acidente. As duas fotos de baixo mostram o descarregador de cheias em funcionamento e uma vista da parte central da barragem a partir da torre da tomada de água.
